Impermeabilización con barreras minerales: Solución TRISOPLAST

Javier Alonso
Ingeniero de Caminos

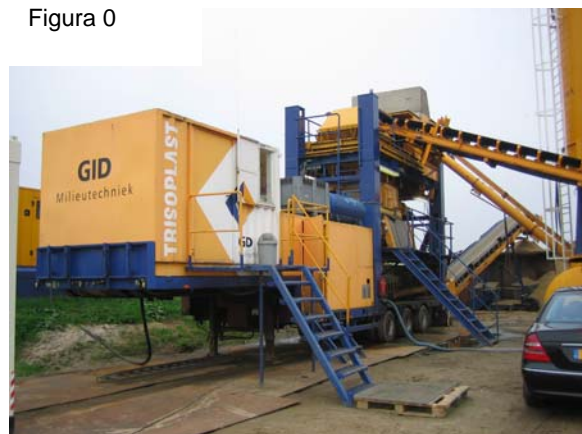
Figura 0

Para su fabricación se amasa en una planta tipo hormigonado (figura 0)

Arena 1000 kg
Bentonita 130 kg
Polímero especial 2,6 kg
Agua: en función de la humedad de la arena.

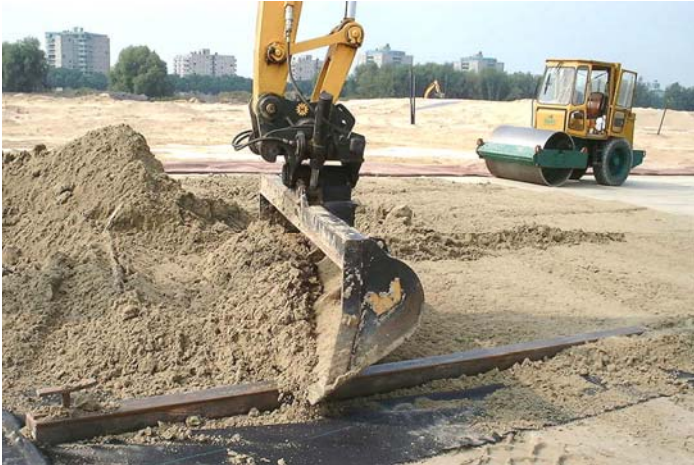
Figura 1

El material tiene aspecto de arena húmeda, y se extiende y compacta con la maquinaria habitual de movimiento de tierras, en una sola tongada, de espesor habitualmente comprendido entre 6 y 10 cm. (Figura 1) La compactación es fácil y requiere poca energía, por su naturaleza arenosa. Tampoco hay problemas en los taludes, donde es admisible llegar hasta un máximo de 1:2 (figura 2). La permeabilidad, entre 1 y 3×10^{-11} , del mismo orden de magnitud por tanto que los GCL, es prácticamente constante a partir de una densidad Proctor del 87%

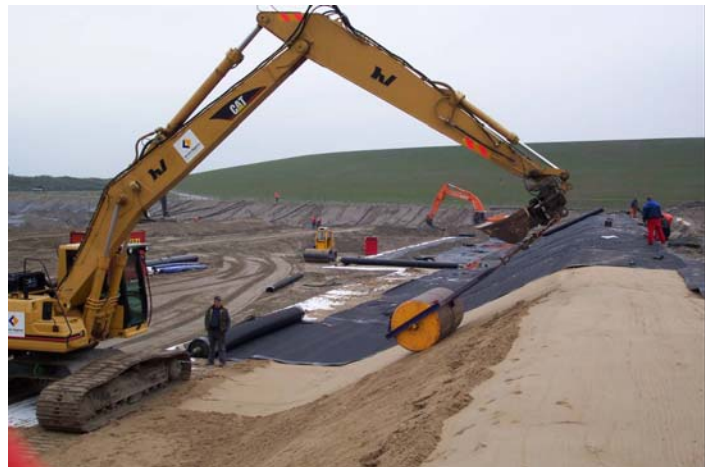
Figura 2

En la misma figura 2, se aprecia también el buen acabado, que permite asentar directamente una lámina plástica sin necesidad de ningún geotextil intermedio, evitando también los riesgos del punzonamiento de la geomembrana y la existencia de "canales" privilegiados bajo la lámina

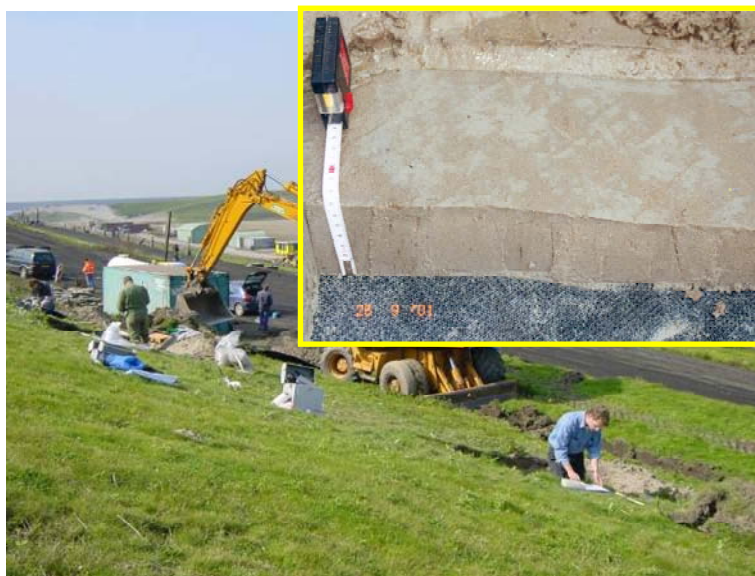
Figura 3

En las fotografías de la figura 3 se aprecia la no alteración de la capa de Trisoplast al realizar estas catas, y en la fig 4, la realización de otra cata, en un vertedero sellado hace ya 5 años, en presencia de un grupo de técnicos españoles el pasado mes de Junio 2007.

En Trisoplast en cambio no se produce esta pérdida de propiedades con el transcurso del tiempo. La bentonita está protegida por el polímero, y cuando se han excavado antiguos vertederos la permeabilidad no ha sufrido menoscabo.
(Ver tabla 2)
